Restaurarea Bazilicii din Maria Radna

Scurt istoric:

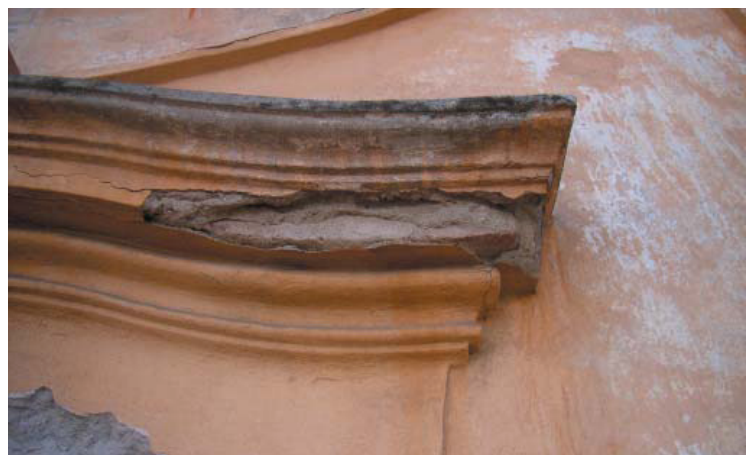
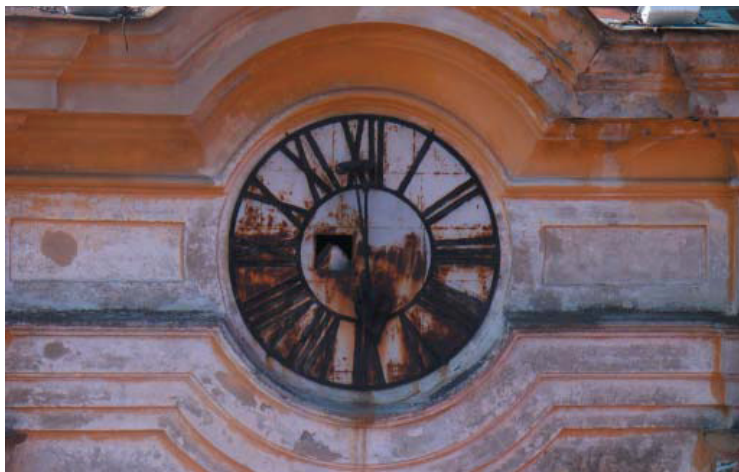
În zona soclului bisericii se pot observa crăpături și tencuieli degradate, erodate prin existența umezelii la acest nivel al clădirii. Tencuiala făcută în anii 1970 prezintă o degradare mult prea avansată, abia mai existând legătură între tencuială și zid. Se constată pe suprafețe mari tencuieli desprinse și căzute și zugrăveli decolorate și scorjite. La obloanele de lemn care ar trebui să închidă geamurile spre clopote lipsesc mai mult de 50% din lamele. Ceasurile bisericii sunt foarte corodate și nu mai funcționează. La pereții de beton armat care datează din anul 1911 sunt corodate părțile de armătură. În unele locuri se pot observa chiar găuri în planșeul. Părțile de tablă care protejează ornamentele fațadei sunt foarte deformate sau lipsesc.

În prima fază este necesară cartografierea distrugerilor, care cuprinde în mod amănunțit stabilirea poziției, a tipului și a gradului de deteriorare. În următoarea fază va fi completată tencuiala cu un material corespunzător atât suprafeței zidurilor cât și materialului de construcție utilizat în epoca respectivă, respectându-se stilul arhitectural. Elementele ornamentale vor fi refăcute cu ajutorul șabloanelor. Partea de susținere a turnurilor din beton armat urmează să fie consolidate corespunzător și restaurate în mod special pentru rezistența la greutatea betonului. Este necesară atât restaurarea cadranului și arătătoarelor ceasului din turn cât și a mecanismului de orologerie, acestea fiind toate foarte corodate. Sorțurile din tablă deasupra cornișelor și ornamentelor urmează să fie parțial reînnoite.
