# Instandsetzung Wallfahrtsbasilika Maria Radna

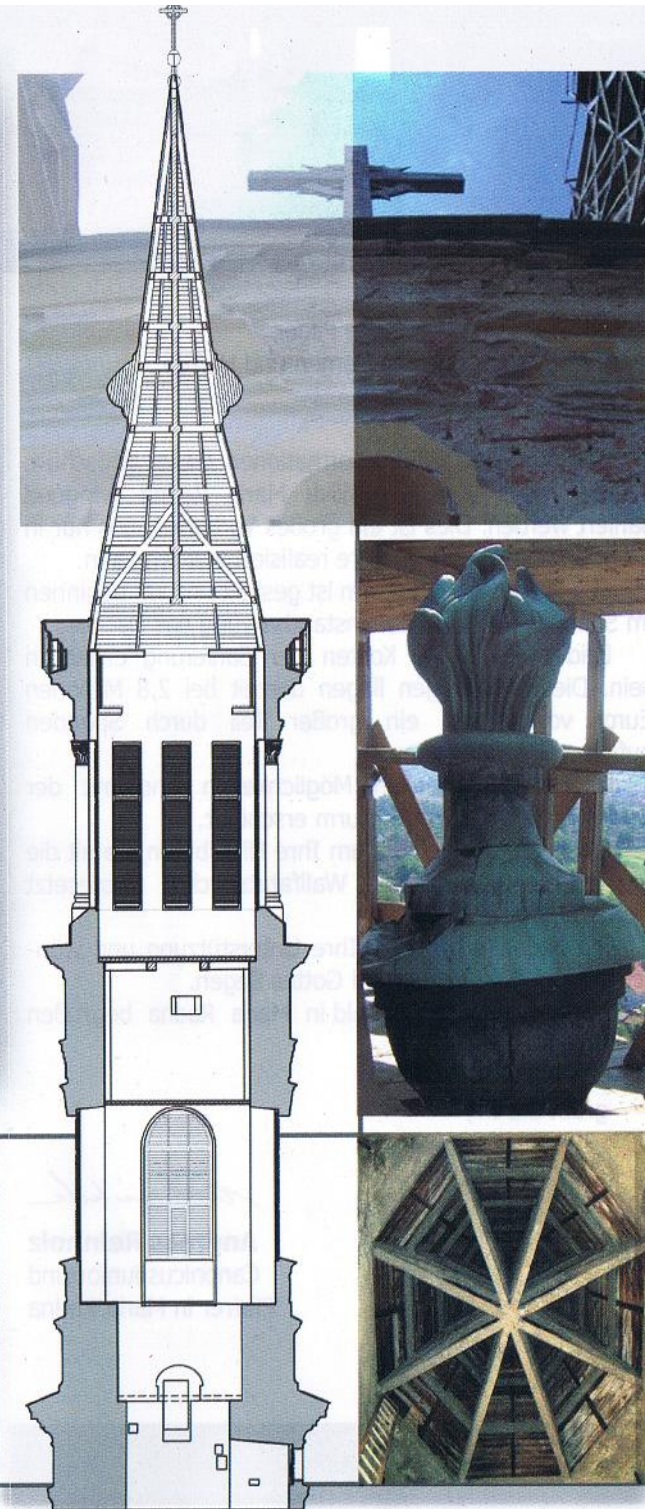
Im Sockelbereich der Kirche sind Feuchteschäden und Risse zu beobachten.

Der in den siebziger Jahren aufgebraachte Putz sandet ab oder löst sich in Teilen vom Mauerwerk, die Fassadenfarbe blättert ab.

Bei den hölzernen Schallläden, vor den Kirchenglocken fehlt ein Großteil der Lamellen. Die Kirchenruhren sind korrodiert und nicht mehr funktionsfähig.

Die Dachhaut der Türme ist nicht mehr dicht, die hölzerne Unterkonstruktion ist feuchtegeschädigt; Die Betonbauteile aus dem Jahre 1911 sind stark geschädigt und nicht mehr tragfähig. Die Schmuckvasen sind verformt und weisen Löcher auf.

Zunächst erfolgt eine Schadenskartierung, welche Lage, Art und Ausmaß der Schäden an der Fassade genau erfasst. Anschließend wird der Putz mit einem dem Untergrund und der Bauzeit des Gebäudes angepassten Material ergänzt.

Zerstörte Stuckelemente müssen mittels Schablonen nachgebildet werden.

Die Aufstockung des Turmaufsatzes muss durch fachgerechte Sanierung wieder tragfähig gemacht werden.

Die stark korrodierten Ziffernblätter und Zeiger der Turmuhr müssen restauriert, das Uhrwerk wieder in Gang gebracht werden.

Die Kupferdeckung muss mit der hölzernen Unterkonstruktion erneuert, die Schmuckvasen restauriert werden.

Turmkreuze und -kugeln sowie die Fackeln der Schmuckvasen werden vergoldet.
