Fassadensanierung Wallfahrtsbasilika Maria Radna

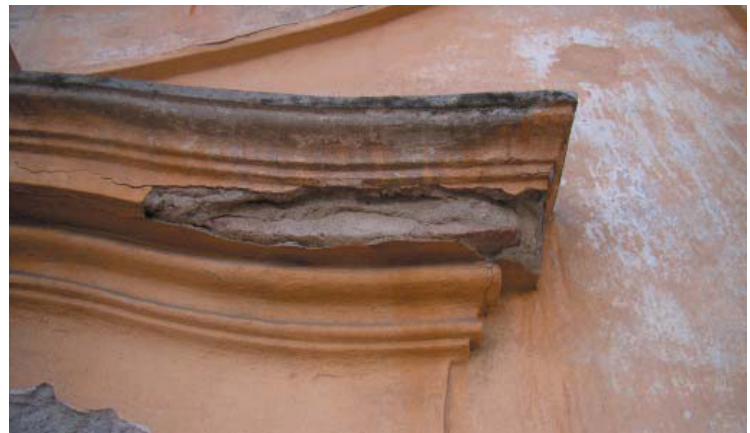
Im Sockelbereich der Kirche sind Feuchteschäden und Risse zu beobachten. Der in den siebziger Jahren aufgebraachte Putz sandet ab oder löst sich in Teilen vom Mauerwerk, die Fassadenfarbe blättert ab. Bei den hölzernen Schallläden, vor den Kirchenglocken fehlt ein Großteil der Lamellen. Die Kirchenruhren sind korrodiert und nicht mehr funktionsfähig. Die Betonbauteile aus dem Jahre 1911 sind durch Korrosion der Armierung stark geschädigt und weisen bereits Löcher auf. Die Verblechungen der Schmuckelemente an der Fassade sind stark verformt oder fehlen ganz.

Zunächst erfolgt eine Schadenskartierung, welche Lage, Art und Ausmaß der Schäden an der Fassade genau erfasst. Anschließend wird der Putz mit einem dem Untergrund und der Bauzeit des Gebäudes angepassten Material ergänzt. Zerstörte Stuckelemente müssen mittels Schablonen nachgebildet werden. Die Aufstockung des Turmaufsatzes muß durch fachgerechte Sanierung wieder tragfähig gemacht werden. Die schützenden Blechabdeckungen über den Gesimsen und Stuckelementen werden teilweise erneuert. Die stark korrodierten Ziffernblätter und Zeiger der Turmuhr müssen restauriert, das Uhrwerk wieder in Gang gebracht werden.
