# Templomfelújítás - Basilica Minor - Máriaradna

## Építéstörténet:

## Kárfelmérés:

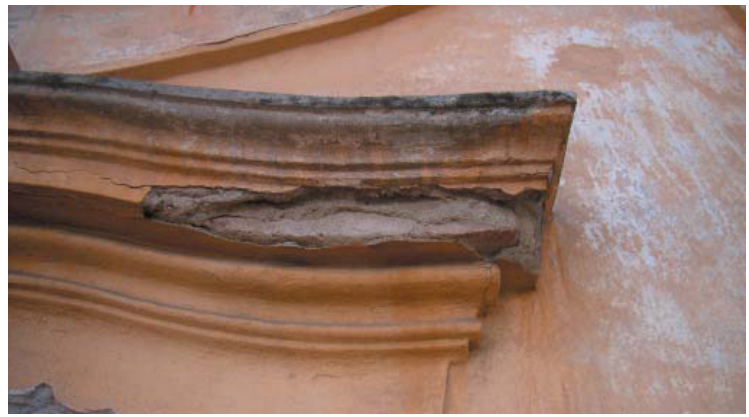
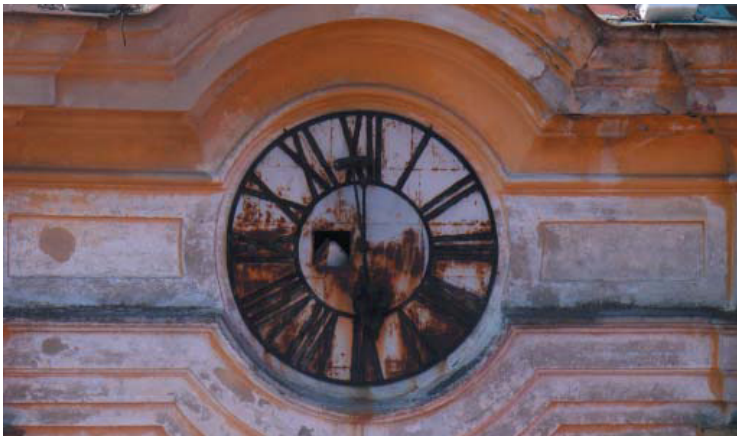
A templom lábazati szintjén nedvesedés és repedések figyelhetők meg. A hetvenes években felvitt vakolat homokszerűen pereg, illetve nagy darabokban mállik, a festékréteg lapokban válik le a falakról. A fából készült zsalugátérek, melyek a harangtornyok ablakait zárják, nagy része hiányos vagy jelentős károsodást mutat. A templom megrongálódott órái már nem működnek. Az 1911-ből származó vasbeton részek vasanyaga is korrodálódott, ami miatt állapotuk rendkívül rossz, helyenként lyukak is keletkeztek rajta. A homlokzaton levő díszítőelemeket védő bádogg-párkányok nagy része elvesztette eredeti formáját vagy hiányzik.

Mindenekelőtt általános kárfelmérésre kerül sor, mely megállapítja, a templom épületén keletkezett károk pontos helyét, jellegét, mértékét. Ezt követően a vakolat felújítására térünk rá, melyet egy, az alatta lévő réteghez, illetve a korabeli építőanyaghoz illeszkedő anyaggal végzünk. A megrongálódott stukkódíszeket megfelelő mintadarab nyomán kell restaurálni. Teherbíró képességük visszaállítása érdekében fontos a harangtornyok szerkezetének szakszerű felújítása. A párkányt és a stukkódíszeket védő bádoggborítás is nagy részben felújításra kerül. A toronyórák erősen megrongálódott számlapjait és mutatóit restaurálni, az óraszerkezetet újra működőképessé kell tenni.
